PER UNA RILETTURA «FUNZIONALE» DELL'ALA SUD-OCCIDENTALE DEL PALAZZO DI FESTÒS: IL CASO DEI VANI IL-XXVII/XXVIII

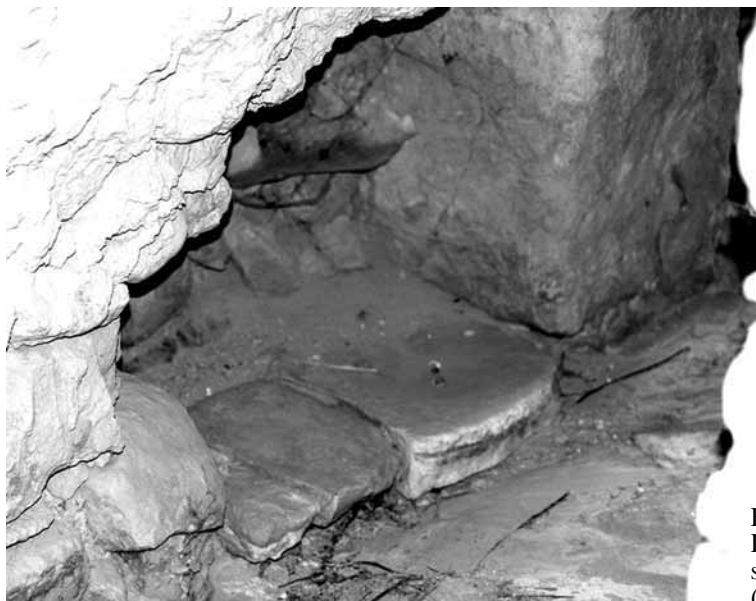
FIG. 54 – VANO IL/0, PORTA SUD-OVEST.
L'ARMADIETTO RICAVATO NELLO STIPITE SUD,
SUL RETRO DELL'ORTOSTATE. DA NORD-EST
(DSC 6426).

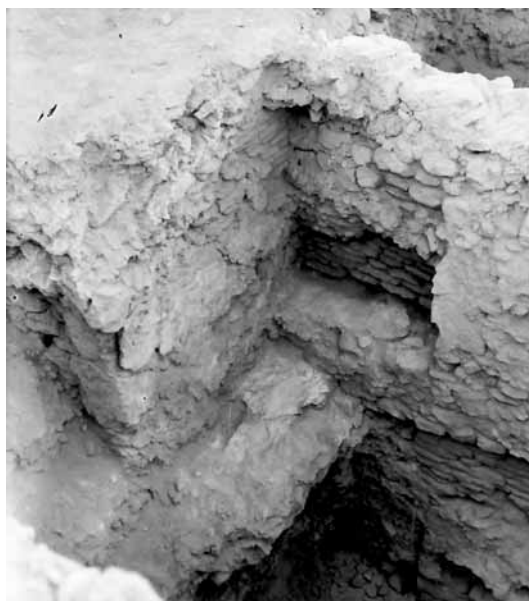
FIG. 81 – VANO IL/1. ANGOLO SUD-OVEST, CON RESTI DELLA PAVIMENTAZIONE, DOPO IL RESTAURO. DA NORD-EST (FOTO ARCHIVIO SAIA).

Un limitato numero di vasi (Gruppo III), distribuiti in più sottogruppi (fig. 80) può, con maggiore attendibilità, attribuirsi al livello pavimentale di IL/1 ed è distribuito, ovviamente, piuttosto a ridosso delle pareti in fasce meno compromesse dai crolli (fig. 81). Esso offre una documentazione parziale delle suppellettili di cui era fornito il vano al momento della distruzione; il dato andrà dunque considerato con la dovuta prudenza.

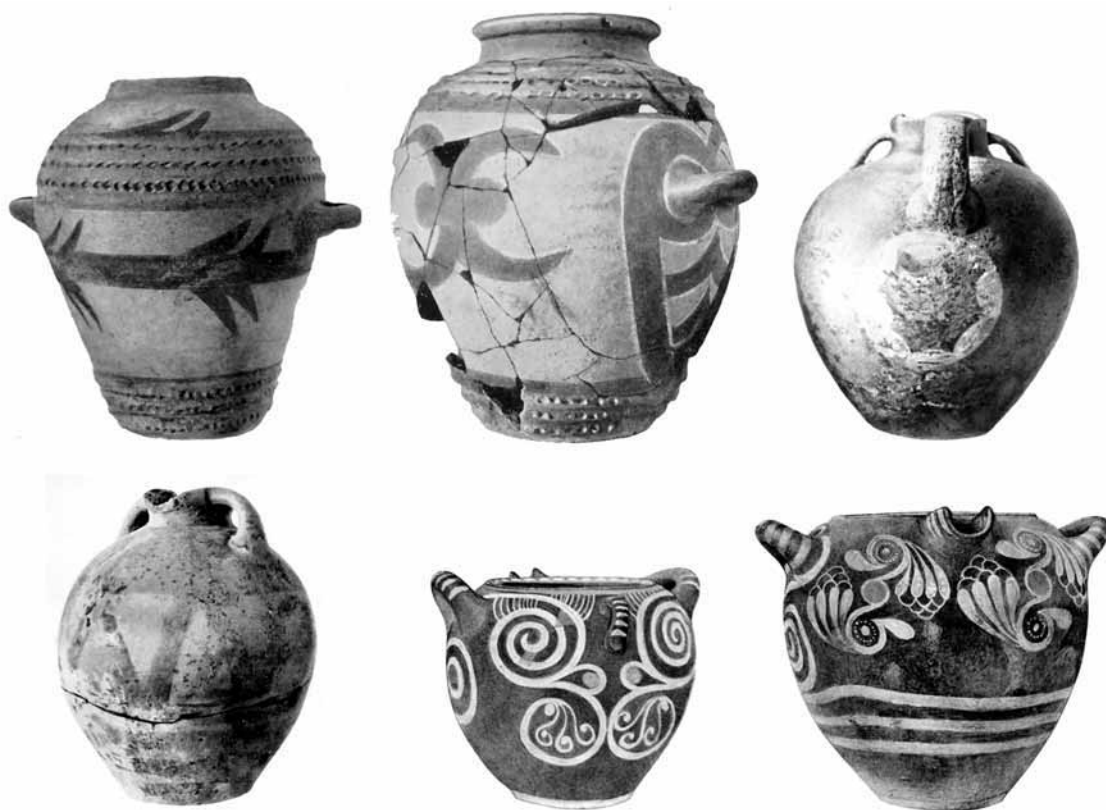
FIG. 84 – VANO XXVII-XXVII/1. VASI RINVENUTI NEL SAGGIO PERNIER E AGGREGABILI AL GRUPPO G (DA PERNIER 1935, FIGG. 66-69 E TAV. XVI).

Gruppo G. Nel primo settore, XXVII/1, si possono assegnare al piano pavimentale, un piccolo *pithos*, una brocca, un boccaletto e una coppa (*fig. 83 a, c-e*); un *pitharaki* stamnoide con beccuccio tubolare (*fig. 83 b*) era collocato in corrispondenza del dente a ridosso della parete nord²⁰⁷. In prossimità del punto di rinvenimento di quest'ultimo, altri due *pitharaki* stamnoidi, due brocche (di cui una a tre anse) e due olle, con ricca decorazione Kamares, erano stati messi in luce dal Pernier (*fig. 84*), assieme a quattro mattoni «semi-cotti», una lucerna, un «pentolino»²⁰⁸.

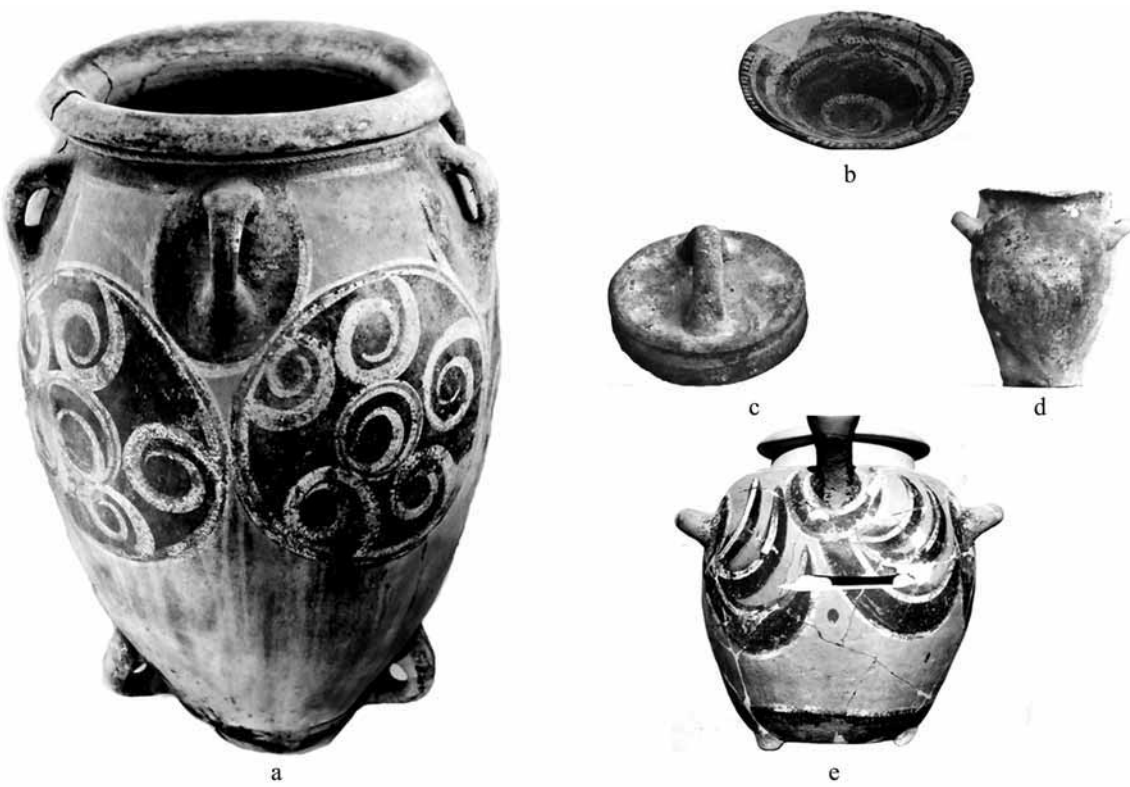
FIG. 86 – VANO XXVII-XXVIII/1. VASI DEL GRUPPO I. A: F. 520; B: 650; C: 71; D: 69; E: 612 (FOTO ARCHIVIO SAIA).

Gruppo I. Più a Est, è possibile attribuire con sicurezza all'allestimento finale del settore XXVIII/1 il grande *pithos* (fig. 86a) rinvenuto *in situ* nell'angolo nord-est. Accanto ad esso erano vasi di minori dimensioni: un *pitharaki* stamnoide (fig. 86d) con beccuccio tubo-

lare (gemello di quello del Gruppo G), un piccolo *stamnos*, un coperchio e due piattelli (fig. 86 b-c)²¹³. Ai piedi del *pithos*, in una collocazione problematica per la giustificazione della teoria delle tre fasi, si rinvennero alcuni frammenti di un grande bacino pithoide riccamente decorato (fig. 87)²¹⁴, andato in frantumi al momento della distruzione del vano; altri tratti dello stesso vaso erano stati recuperati, nei livelli di crollo del pavimento, in diversi punti e a diverse quote, in molti casi più in basso. Il bacino così ricomposto può senza meno attribuirsi alla suppellettile presente al piano superiore, in parte precipitata con il crollo.

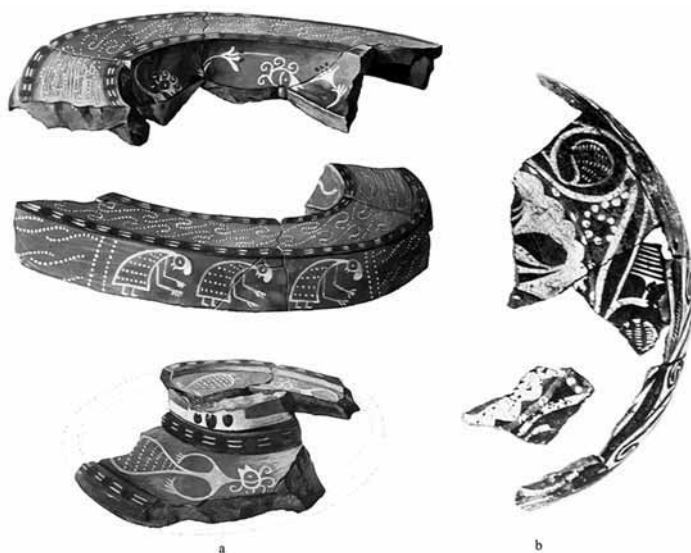
FIG. 88 – VANO XXVIII B E LIVELLI DI CROLLO IN LIV. FRAMMENTI DI FRUTTIERE: A: F. 65+786; B: 787 (DA LEVI 1976, TAVV. LXV E 61).

Vano LIV, sono presenti altri frammenti di una seconda fruttiera (*fig. 88b*), questa con un elaborato motivo Kamares, pure verosimilmente scivolati verso il basso dal livello superiore²²⁰, quindi dal Vano XXVIII B e limitrofi. È anche probabile che da quest'area provenivano i frammenti del *lautér*, che il Levi attribuiva al piano sottostante²²¹. La presenza in XXVIII A di una sorta di *trapeza* fornita di lucerna (*fig. 89*)²²², ma soprattutto l'ipotetica assegnazione a questi vani dei frammenti delle fruttiere, indurrebbe a identificare nel piccolo recesso una sorta di sacello, collocato all'estremità del blocco, nascosto alla vista di chi proveniva dal Vano II/1 dal dente aggettante a metà del Vano XXVII-XXVIII/1. In origine al recesso si accedeva direttamente da XXVIII/1 oppure passando da LIV/1. Successivamente era stato sbarrato, come si è visto, il passaggio da XXVIII/1; non si può comunque neppure escludere che l'allestimento con le fruttiere sia stato creato dopo lo sbarramento.

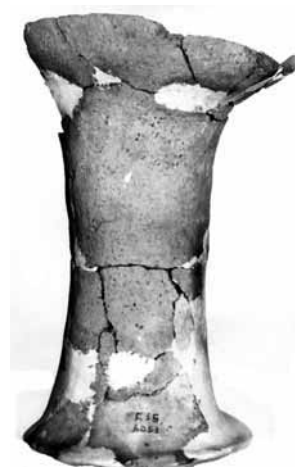
FIG. 89 – VANO XXVIII A. LUCERNA SU PIEDE F. 6053 (FOTO ARCHIVIO SAIA).

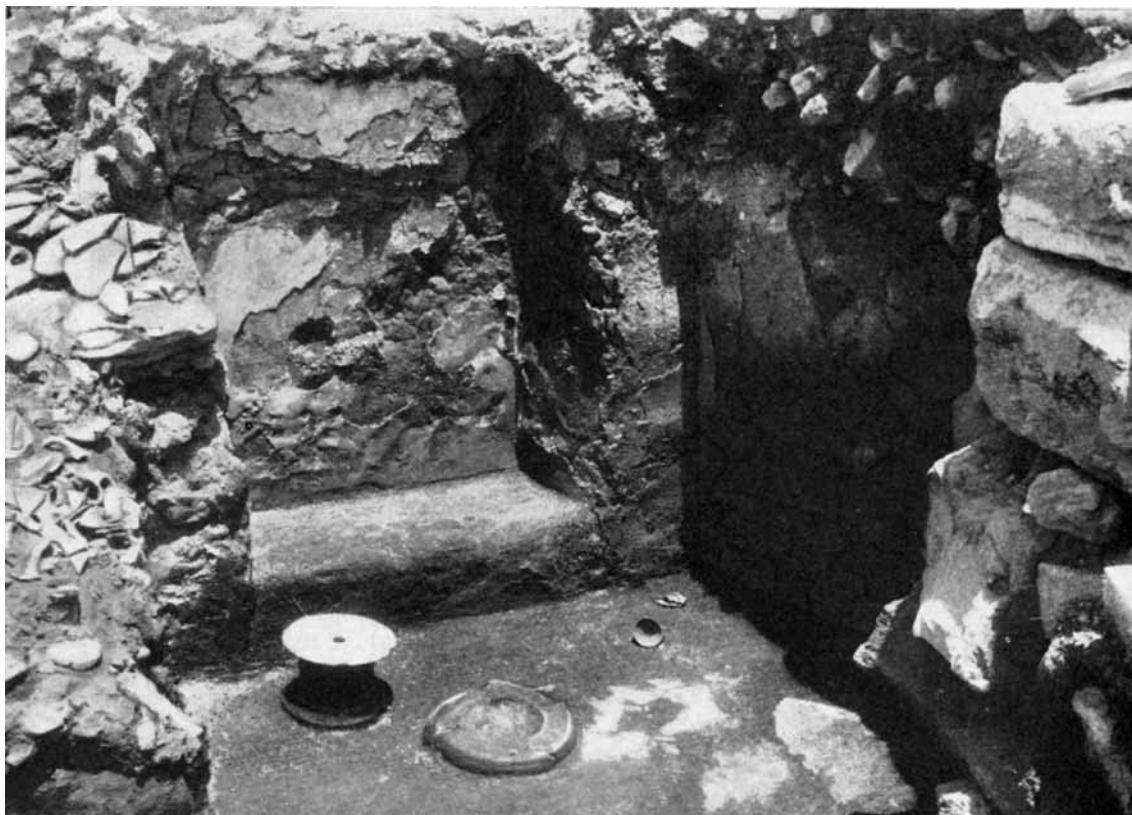
FIG. 91 – VANO XXVI A SCAVO COMPLETATO, CON ALCUNI DEI RINVENIMENTI FOTOGRAFATI *IN SITU*. DA SUD-OVEST (DA PERNIER 1935, FIG. 182).

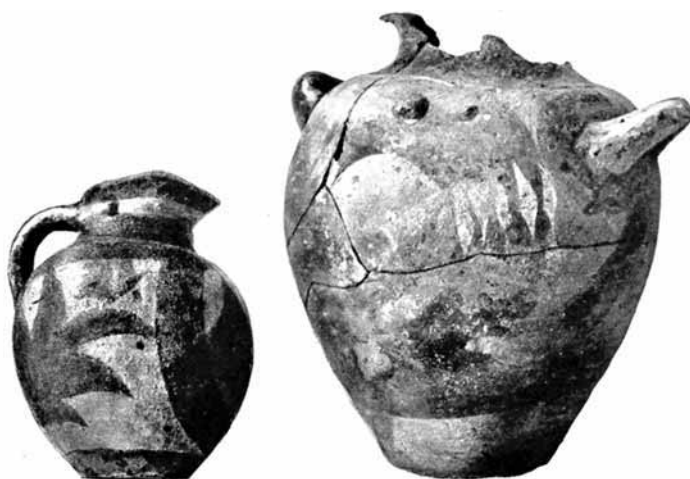
FIG. 92 – VANO XXVI. BROCCETTA E ANFORA STAMNOIDE (DA PERNIER 1935, FIGG. 184-185).

brevi distanza (ca. 5 m) in linea d'aria. Anche il modesto *set* costituito da un'anfora stamnoide e da una brocchetta sembrerebbe in grado di sopperire, in forma minimale, ad esigenze altrove (soprattutto in XXVIII/1) rappresentate da un apparato di ben maggiore consistenza. Dagli ambienti immediatamente comunicanti provengono pochi oggetti, anche questi di modesta entità, che potrebbero integrare il corredo di XXVI. Abbiamo già menzionato i vasi dal
